Spolková záhrada, Leopoldov
/architektonická štúdia/

Ondrej Marko, Peter Lényi, Jana Kvasniaková

- vypracovanie architektonickej štúdie na rekonštrukciu areálu spolkovej záhrady v Leopoldove, s min. 2 osobnými konzultáciami s investorom, odhad ceny stavby, fázovanie investície

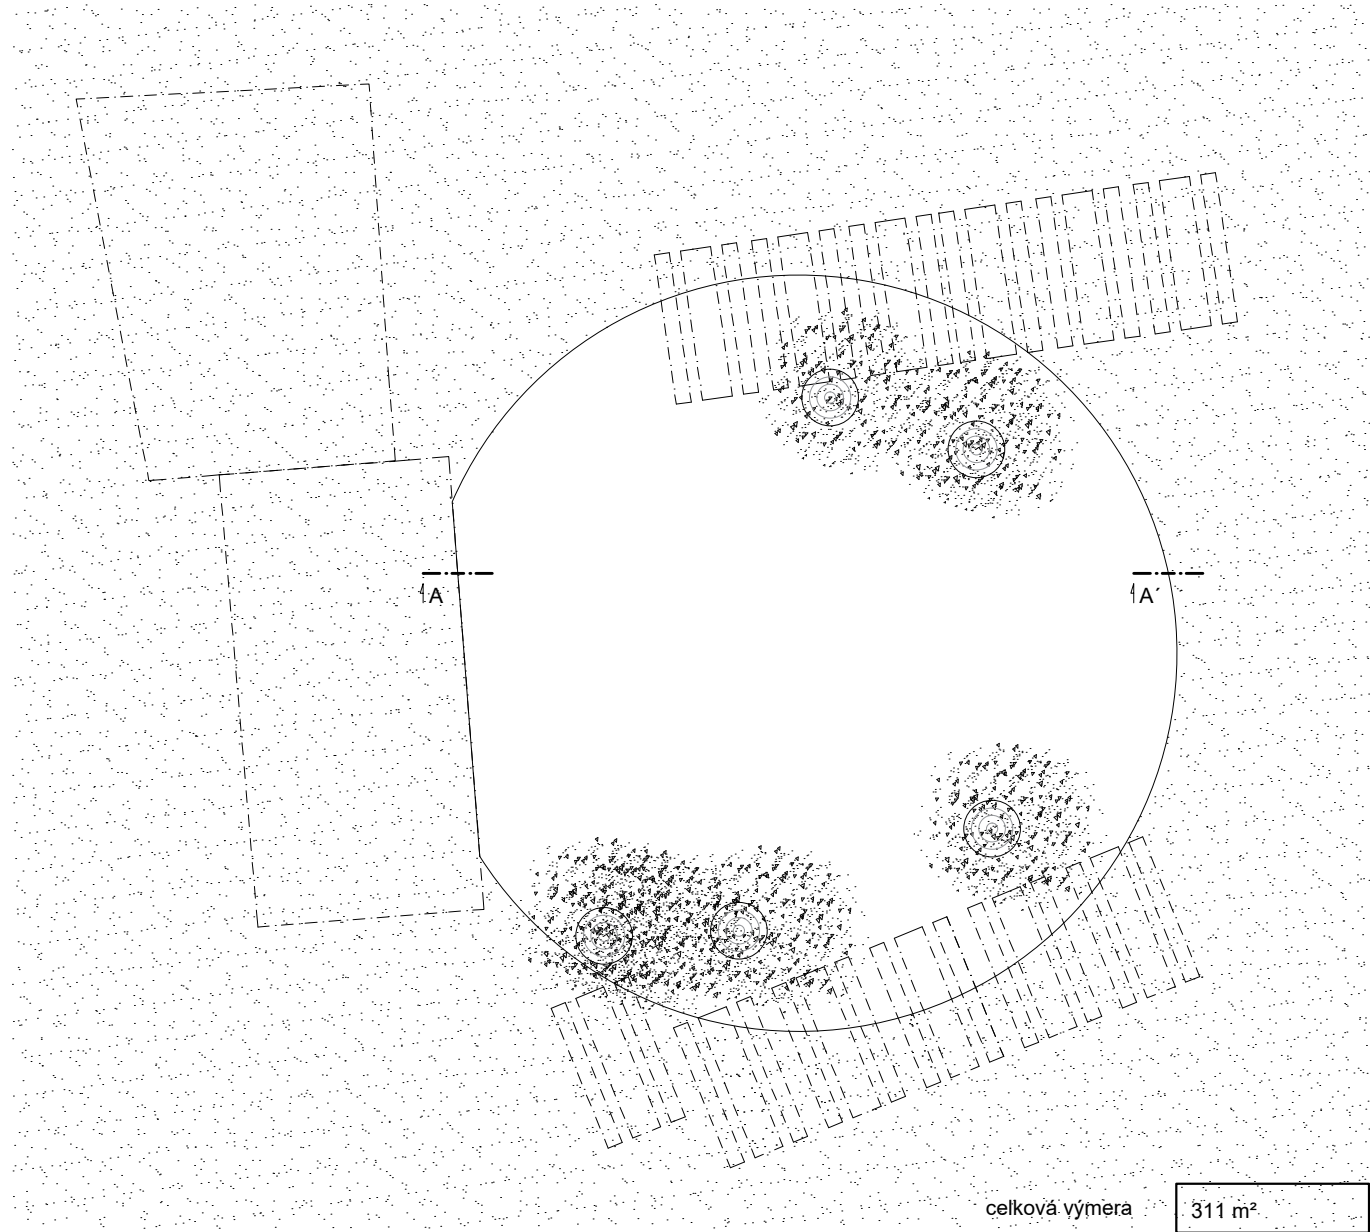
rozšírené hľadisko 1:200

celková výmera 311 m²

navrhovaný stav

- rozšírenie/resp. úprava tvaru hľadiska

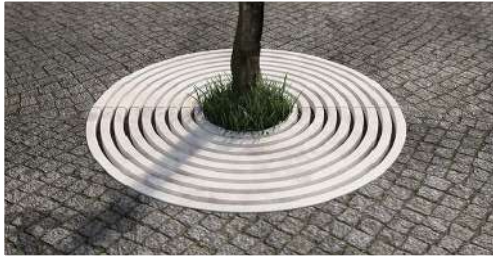
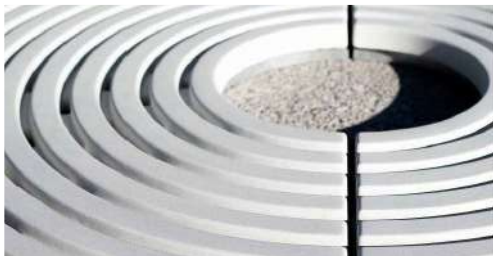
betónový perforovaný príklop pre strom 1:200

∅: 1480 mm
 ∅: 560 mm
 výška: 40 mm
 váha: 102 kg

parametre

axonometria
